Beseitigung von Hochwasserschäden in Heinsdorfergrund, Bachbett Schmalzbach

Baukosten 475 T€
Zeitraum 2014 - 2016
Leistungen LPH 3-8

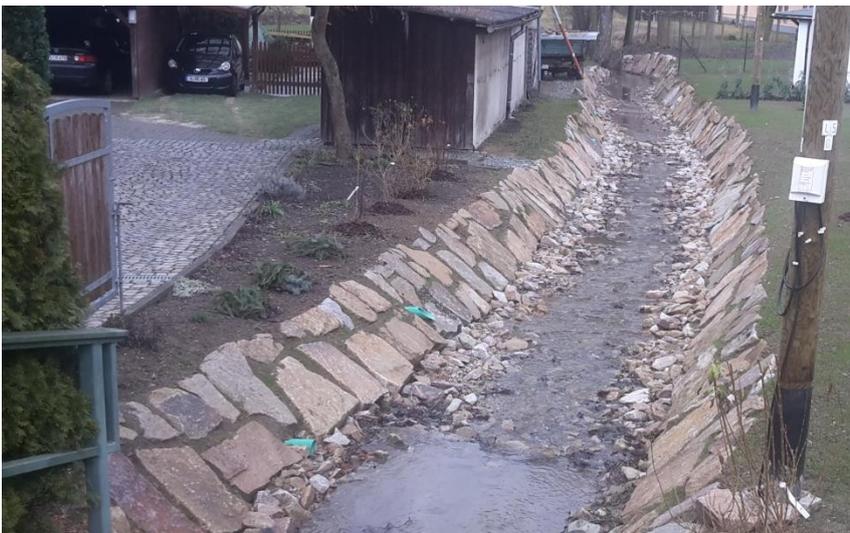
Vergrößertes Abflussprofil in Mitten von Wohngrundstücken mit Natursteinböschungen, vorher stand dem Bach eine Profilbreite an der Böschungsoberkante von ca. 1,00 m zur Verfügung, nach der Realisierung der Maßnahme sind es ca. 2,60 m.

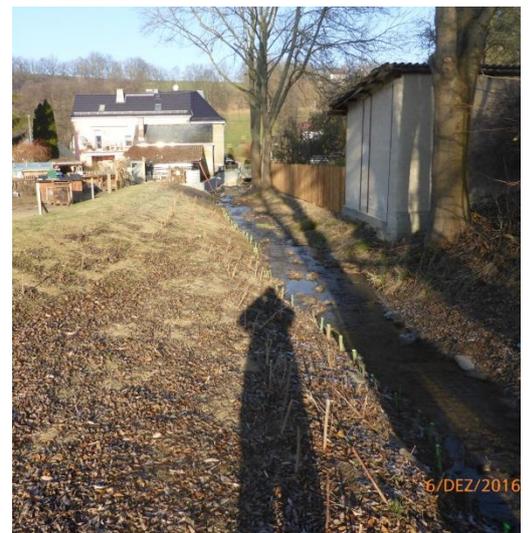
Zum Schutz der angrenzenden Wohnbebauung wurde neben dem Schmalzbach eine Verwallung angelegt. Diese wird mit ingenieurbiologischen Bauweisen geschützt.
